**OBJEKTS:** SKAISTKALNES PAGASTA MAGAZĪNAS KLĒTS.

Dzirnavu iela 2a, Skaistkalne, Skaistkalnes pag., Bauskas novads. Kad.apz. 40800020556 001

## ĒKAS ARHITEKTONISKI MĀKSLINIECISKĀ IZPĒTE

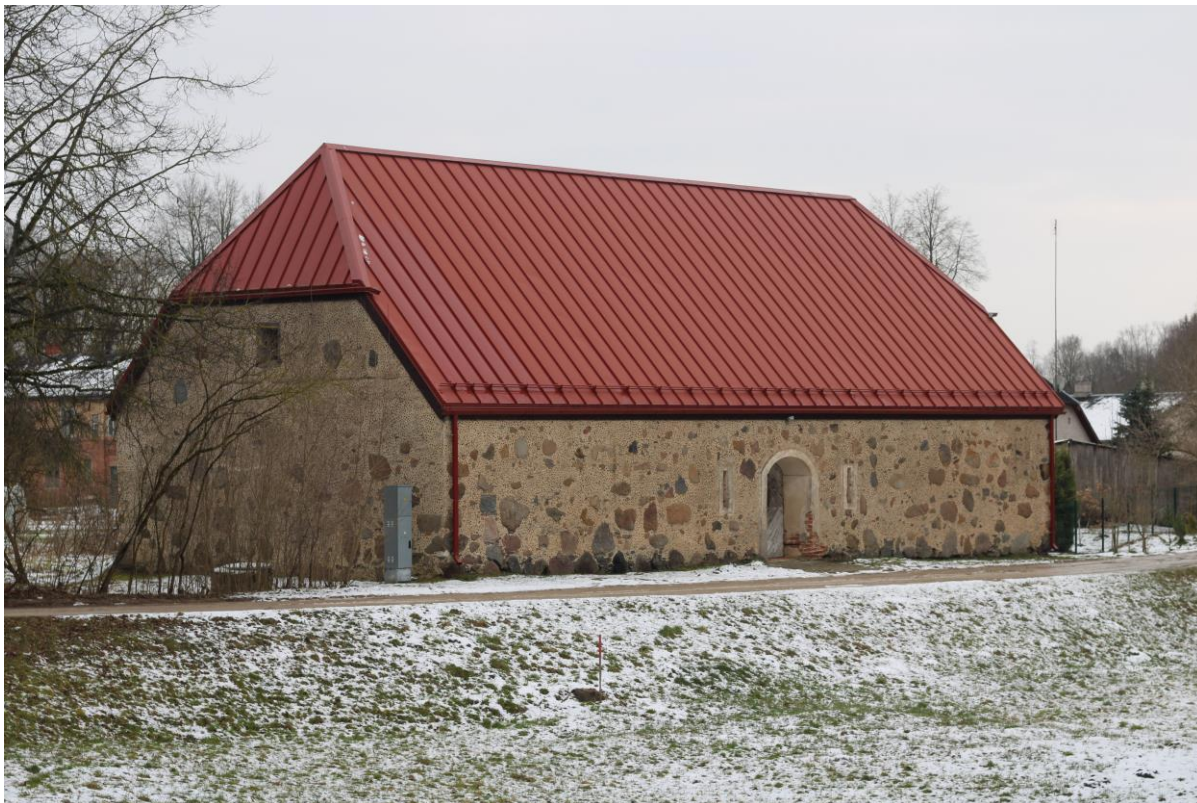
**1.fotoattēls.**

Ēkas kopskats no rietumiem. Jumta segums nomainīts 2015. gadā.

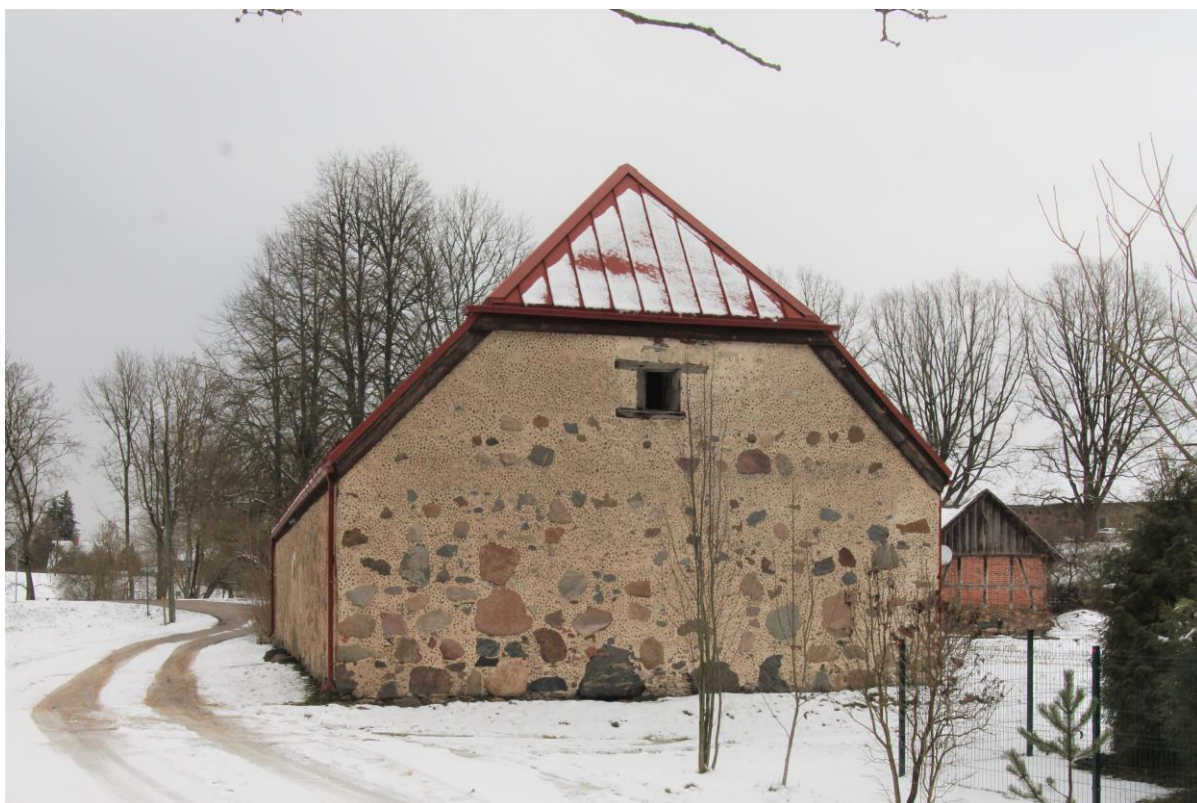
**2.fotoattēls.**

Ēkas gala fasāde pret dienvidiem. Zelminī sākotnējais logs.

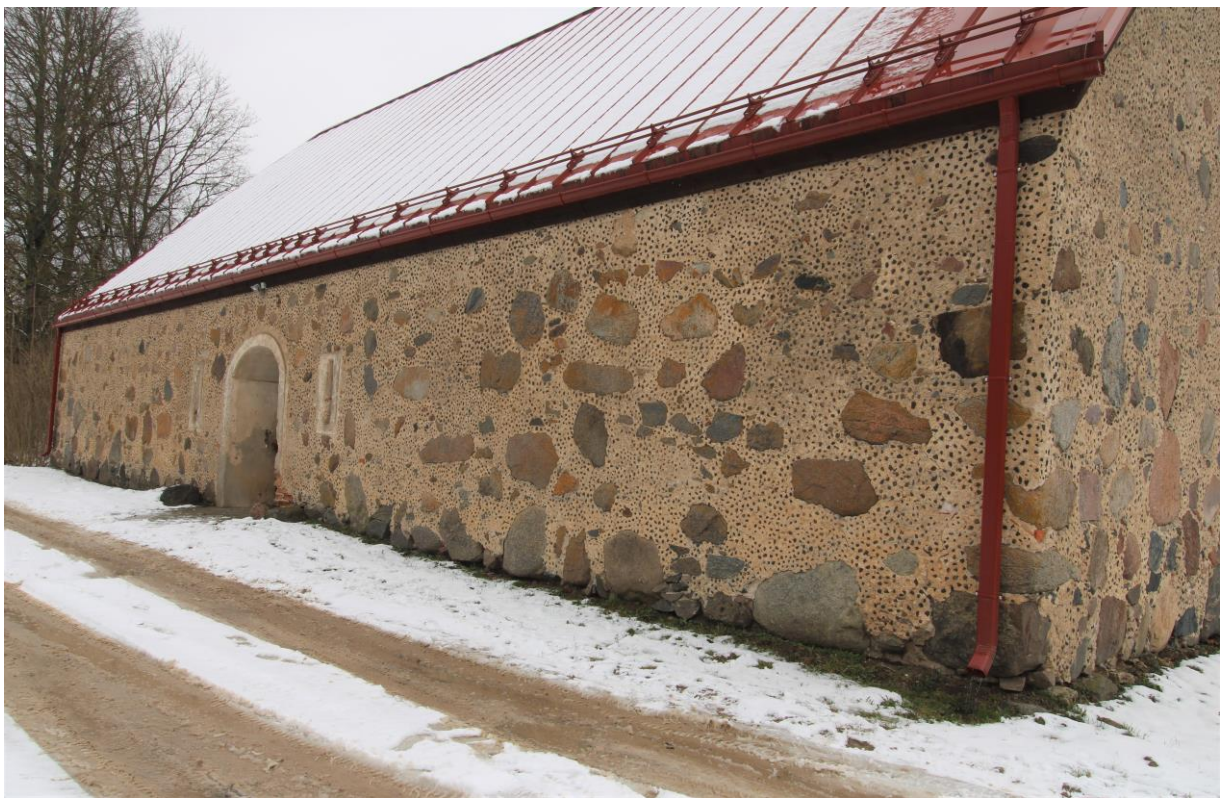
### **3.fotoattēls.**

Ēkas rietumu fasādes kopskats. Fasāžu apdare veidota dekoratīva ar akmentiņu iespraudumiem javā. Ap ieejas durvīm un šaurajām logu ailām apmetumā veidotas gludas apmales.

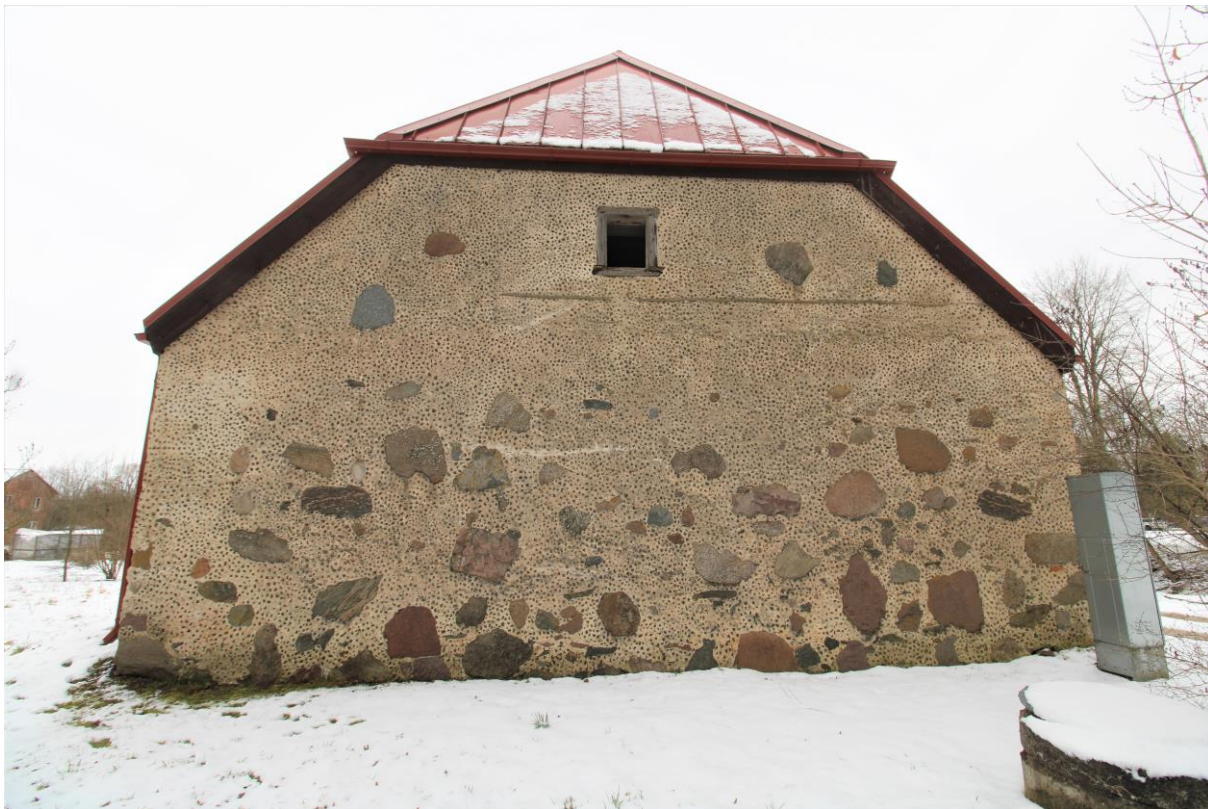
**5.fotoattēls.**

Ēkas ziemeļu gala fasāde. Logs zelminī sākotnējais. Fasādes apdare veidota dekoratīva ar akmentiņu iespraudumiem javā.

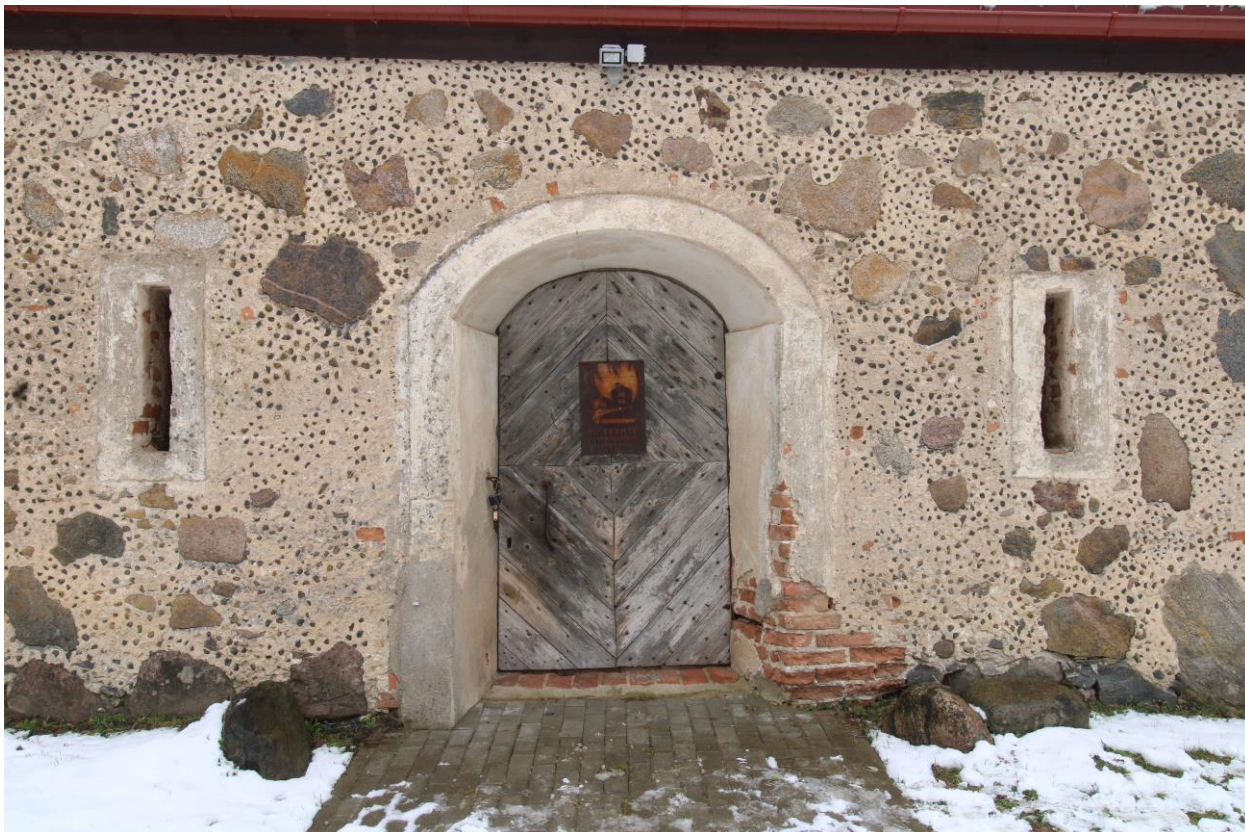
#### **7.fotoattēls.**

tai abās pusēs pa šaurai loga ailai, kas vairāk atgādina šaujamlūku (skat. 7.fotoatt.). Abu gala fasāžu nošļauptajos zelmiņos pa nelielai loga ailai.

Ēkas rietumu fasādes centrālā daļa. Fasāžu apdare veidota dekoratīva ar akmentiņu iespraudumiem javā. Ap ieejas durvīm un šaurajām logu ailām apmetumā veidotas gludas apmales.

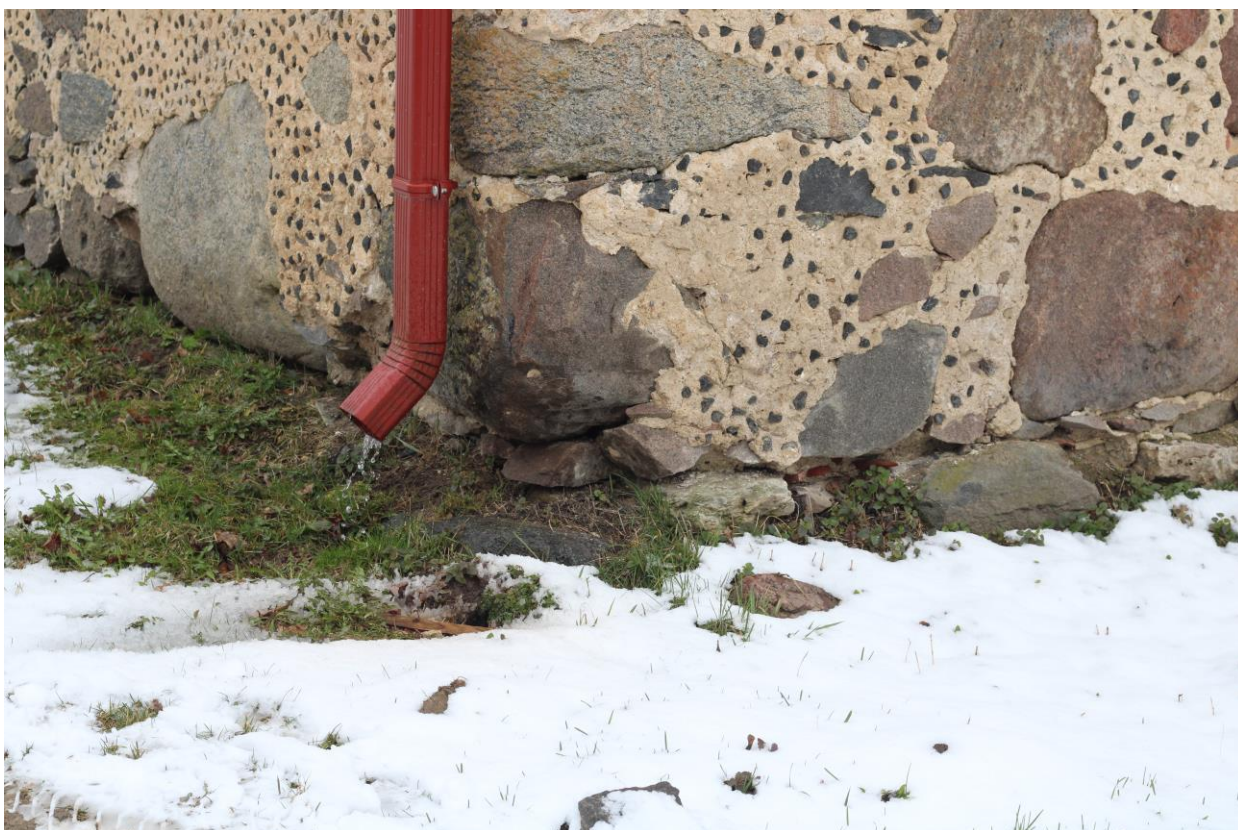
#### **8.fotoattēls.**

2015. gadā veikts jumta remonts. Noņemtas uzspāres, to vietā uzliktas izlīdzinošās spāres - uzlikas, spāres protezētas. Uzlikts jauns segums - tērauda jumts ar plastikāta pārklājumu. Uzliktas ūdens teknes un notekas, kas nepilda savu funkciju, jo tās ir par mazu un teknēm pāri līst nokrišņu ūdens un no notekām ūdens līst tieši pie ēkas pamatiem. Garenfasādē pret ceļu gar jumta slīpes malu uzlikta sniega barjera.

Ēkas dienvidrietumu stūris. Sākotnēji ēkai plats cokols, kas daļēji redzams dienvidu fasādē. Rietumu fasādē ir zem zemes līmeņa. Ūdens no notekām nav novadīts prom no ēkas un tek tieši pie pamatiem.

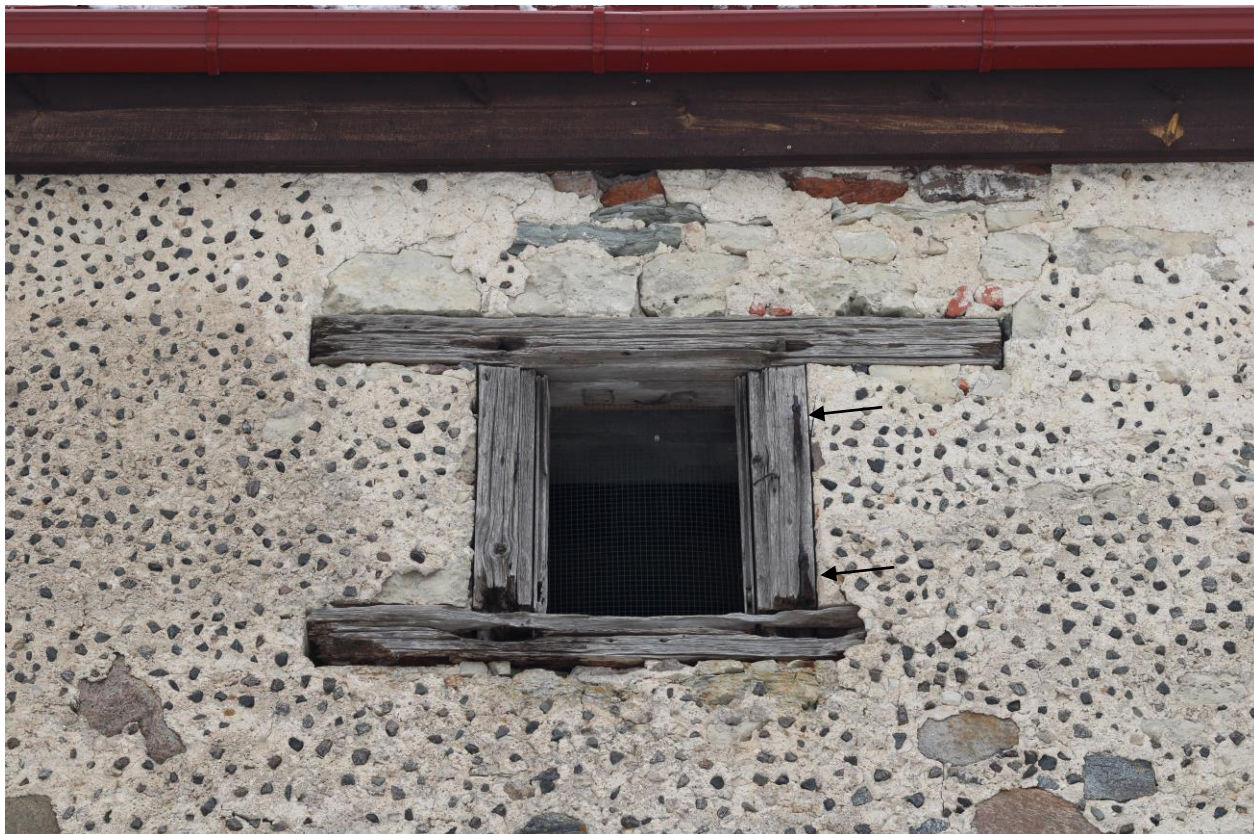
**9. fotoattēls.**

Ēkas dienvidu fasādes zelmiņa sākotnējais logs. Ailā ir grope slēgim un aplodā viru kāši.

- Zeltņos atjaunot koka slēģus no vertikāliem dēļiem (diviem) ar šķērsskokiem telpas pusē. Ailā, telpas pusē ir iespējams iestrādāt arī stiklotu vērtņi bez aplodas. Līsti atdurai pienaglot pie aplodas. Aplodu saglabāt esošo, ja nav kvalificētu specialistu, to nerestaurēt.

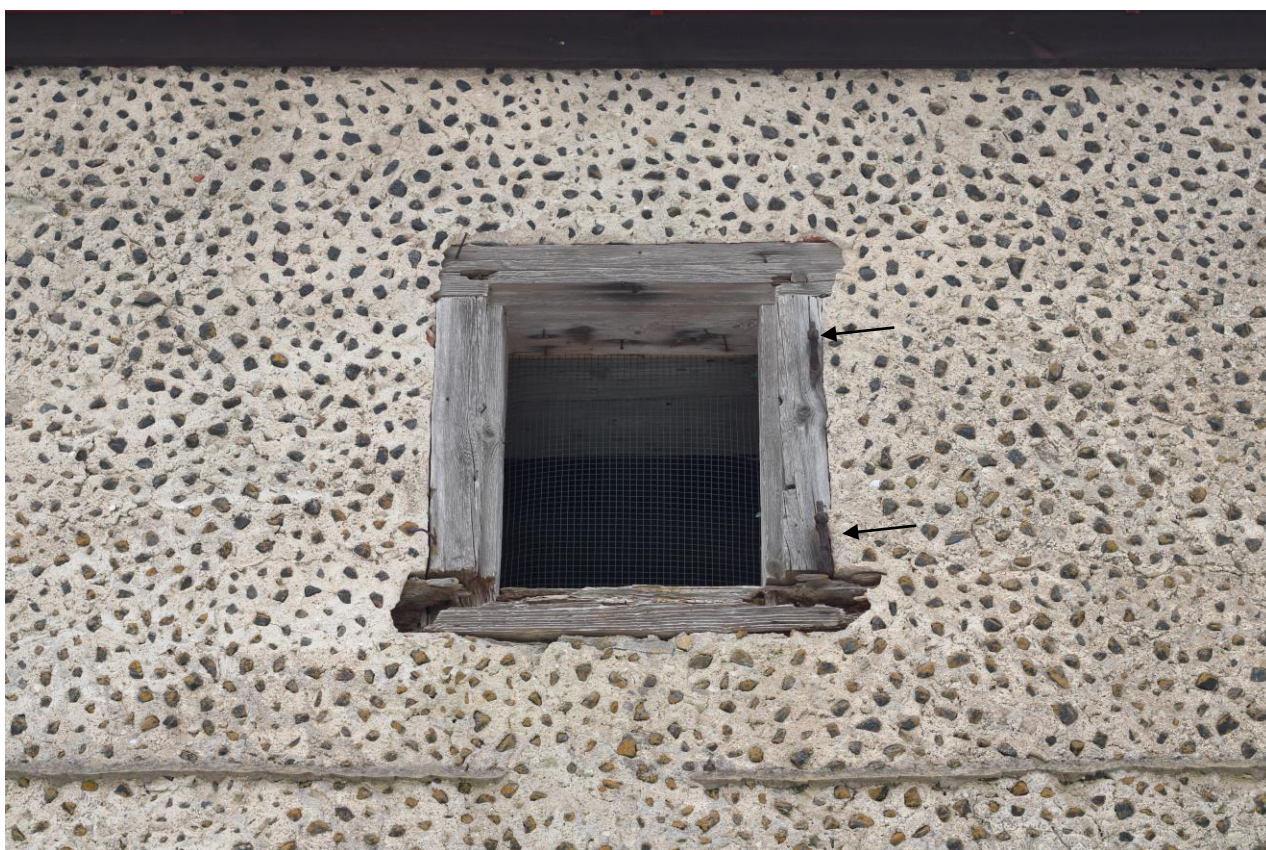
**10. fotoattēls.**

Ēkas ziemeļu fasādes zelmiņa sākotnējais logs. Tā konstrukcija daļēji nosepta zem apmetuma. Aplodā ir grope slēgim un viru kāši.

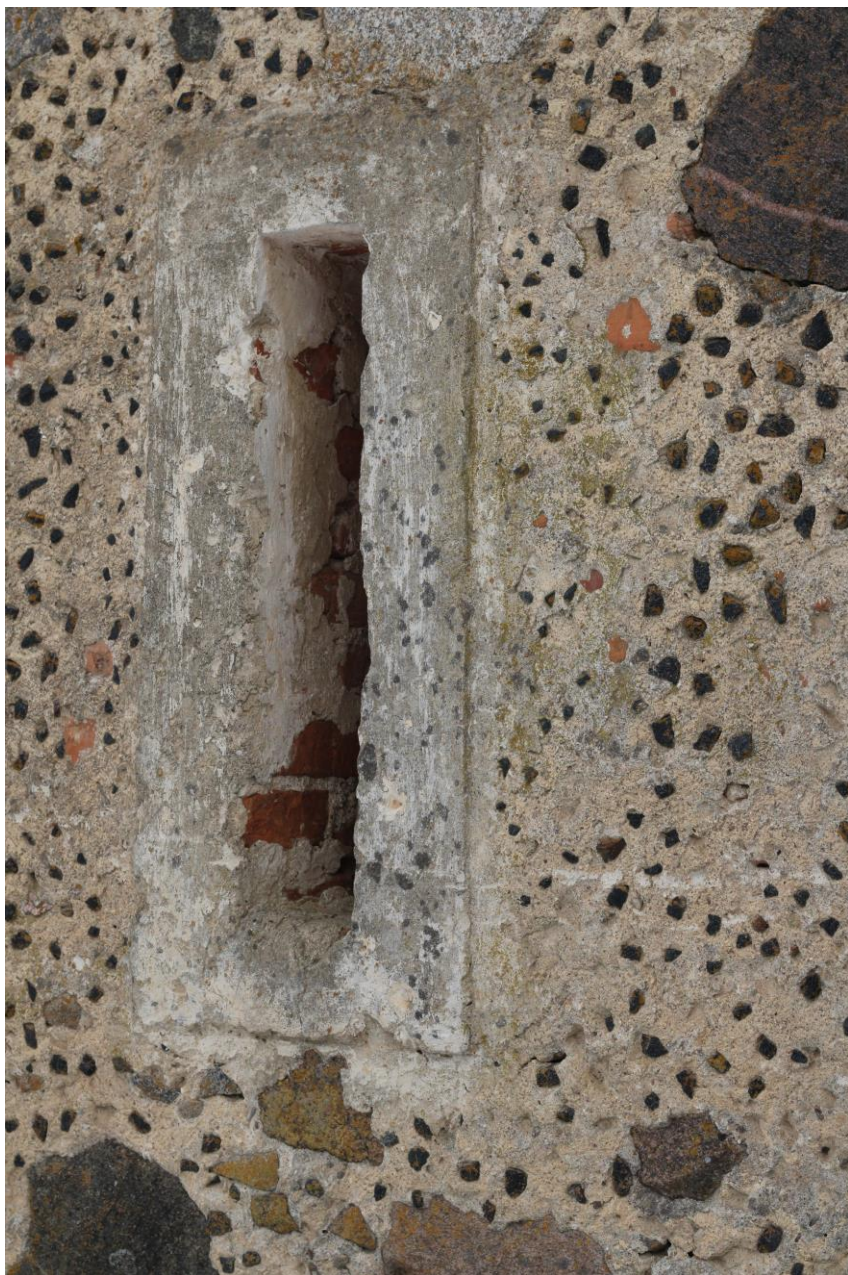
**11.fotoattēls.**

Rietumu fasādē pret ceļu ir divas šauras logu aillas bez vērtņēm vai slēgiem (skat. 11., 12. fotoatt.).

Ēkas rietumu fasādes centrālās daļas sākotnējā loga aila. Tai apmetumā veidotas gludas apmales, nedaudz izvirzītas no fasādes plaknes.

- Lai būtu iespējams izmantot pirmo stāvu, abās logu ailās 1.stāvā jāieliek biezā stikla rūtis bez rāmja. Stikls jāietapo ailā, kur sākas paplatinājums uz telpas pusi un malas rūpīgi, nesabojājot sākotnējo apmetu, jāaizziež.

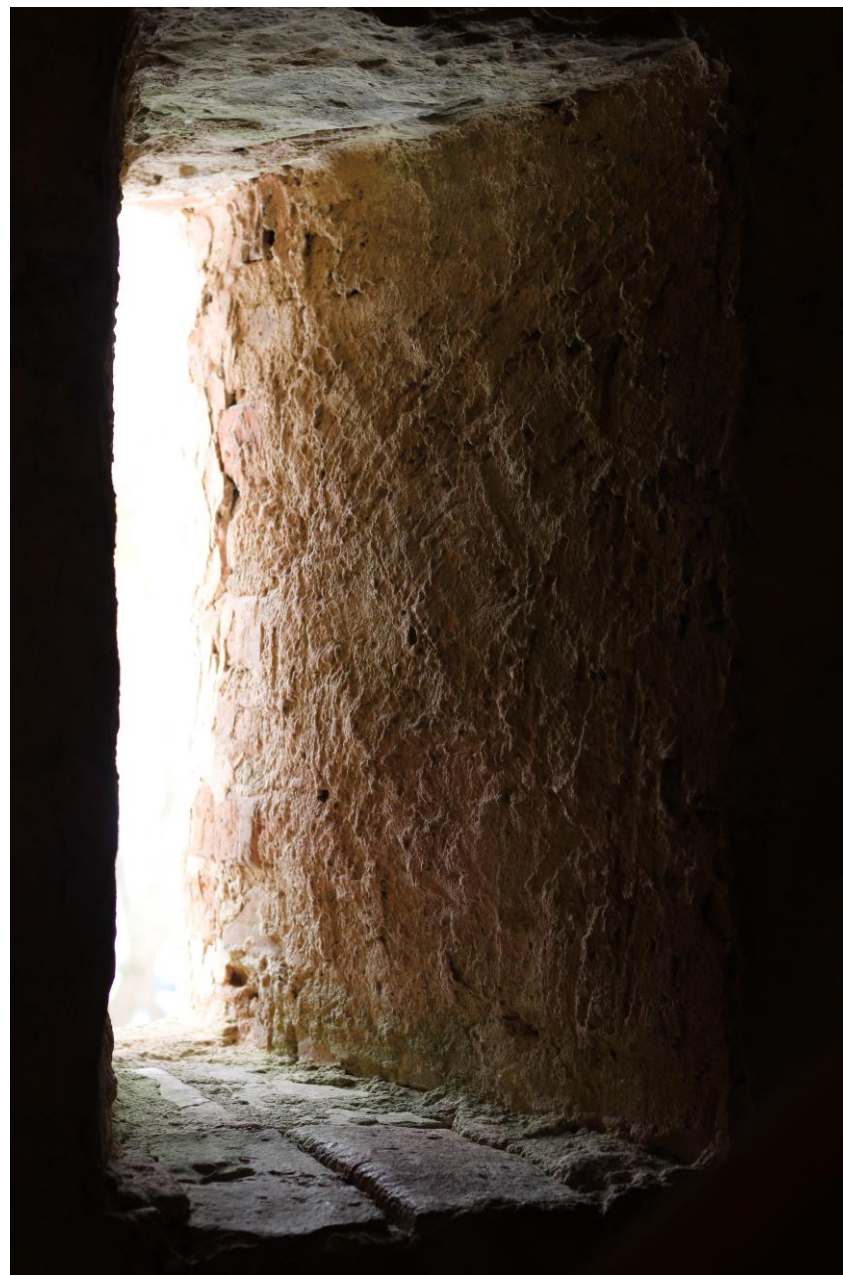
**12.fotoattēls.**

Rietumu fasādes sākotnējā loga aila skatā no telpas. Ailas malās sākotnējais apmetums ar negludu virskārtu.

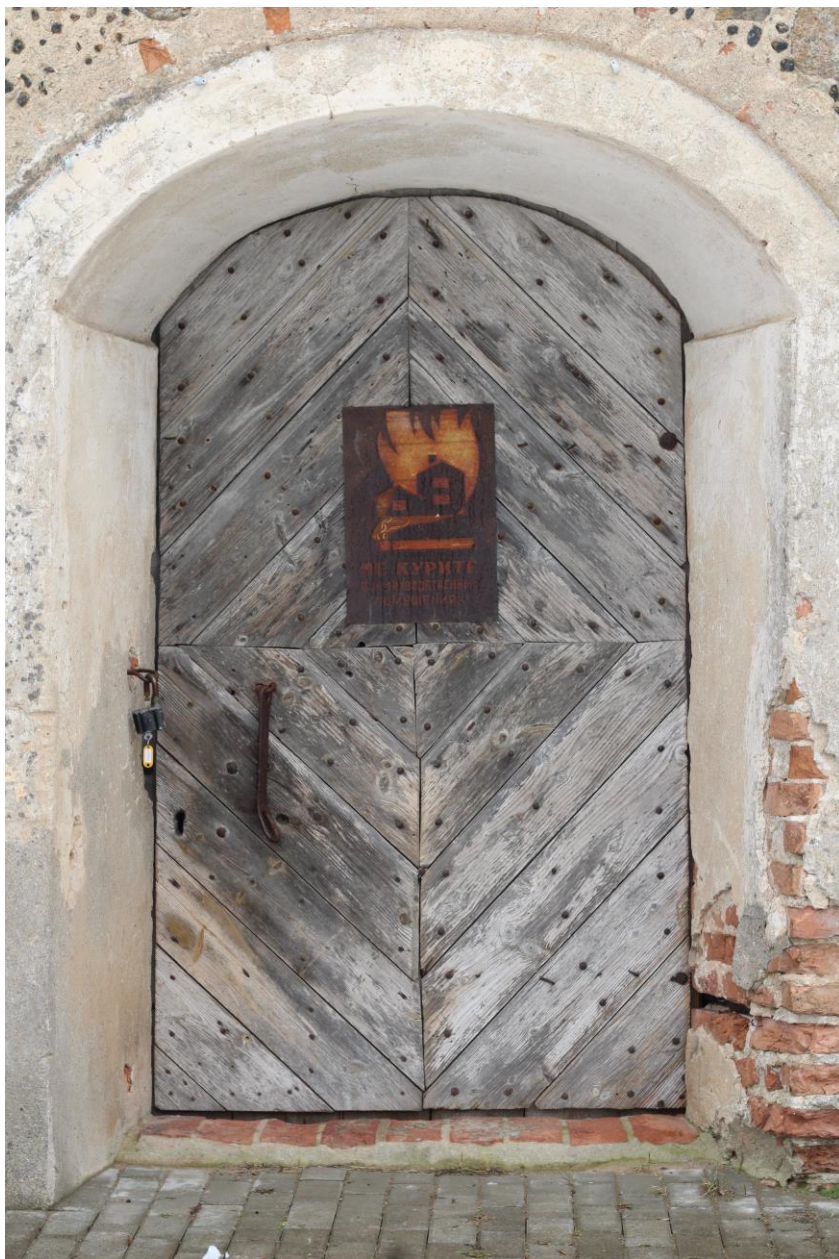
**13.fotoattēls.**

Ieejas durvis ēkā ir sākotnējās. Tās izgatavotas no vertikāliem dēļiem (30mm biezi) ar šķērdzītņiem un dekoratīvu slīpi, centriski liktu apšuvumu fasādē (skat. 13.-15.fotoatt.). Dēļi ar S veida profilu malās nagloti ar kalēja kaltām naglām, kurām platas šķautņainas galvas. Šķērsdzītņi ar profilējumu malās, apšuvuma dēļi 17-20 cm plati, 0,25cm biezi. Durvis iekārtas lentveida

Ēkas rietumu fasādes centrālā daļa ar sākotnējām ieejas durvīm. Ailai fasādē veidotas gludas apmales un sānu malas gludi apmestas.

- Ja nav līdzekļu un kvalificētu specialistu, ārdurvis atstāt esošajā izskatā, tikai noslaucīt putekļus.
- Ja nav kvalificētu specialistu, fasādēs neveikt nekādus darbus, jo fasāžu apdare ir apmierinošā stāvoklī un ēkas izskats ir atbilstošs tās vecumam. Izņemot zonu pie ieejas durvīm apakšējā daļā, kur jāatjauno apmetums. Kreisajā pusē nokalt cementa javas apmetumu. Iztīrīt šuves starp ķieģeļiem, virsmu nomazgāt un tikai zudušo fragmentu apmest ar kaļķa javas apmetumu analogā tonī un virsmas kvalitātē kā oriģināls. Brīdī, kad apmetums apžuvis to samazgāt. Ja nepieciešams, pēc nožūšanas ar tonētu kaļķūdeni pietonēt oriģinālam.

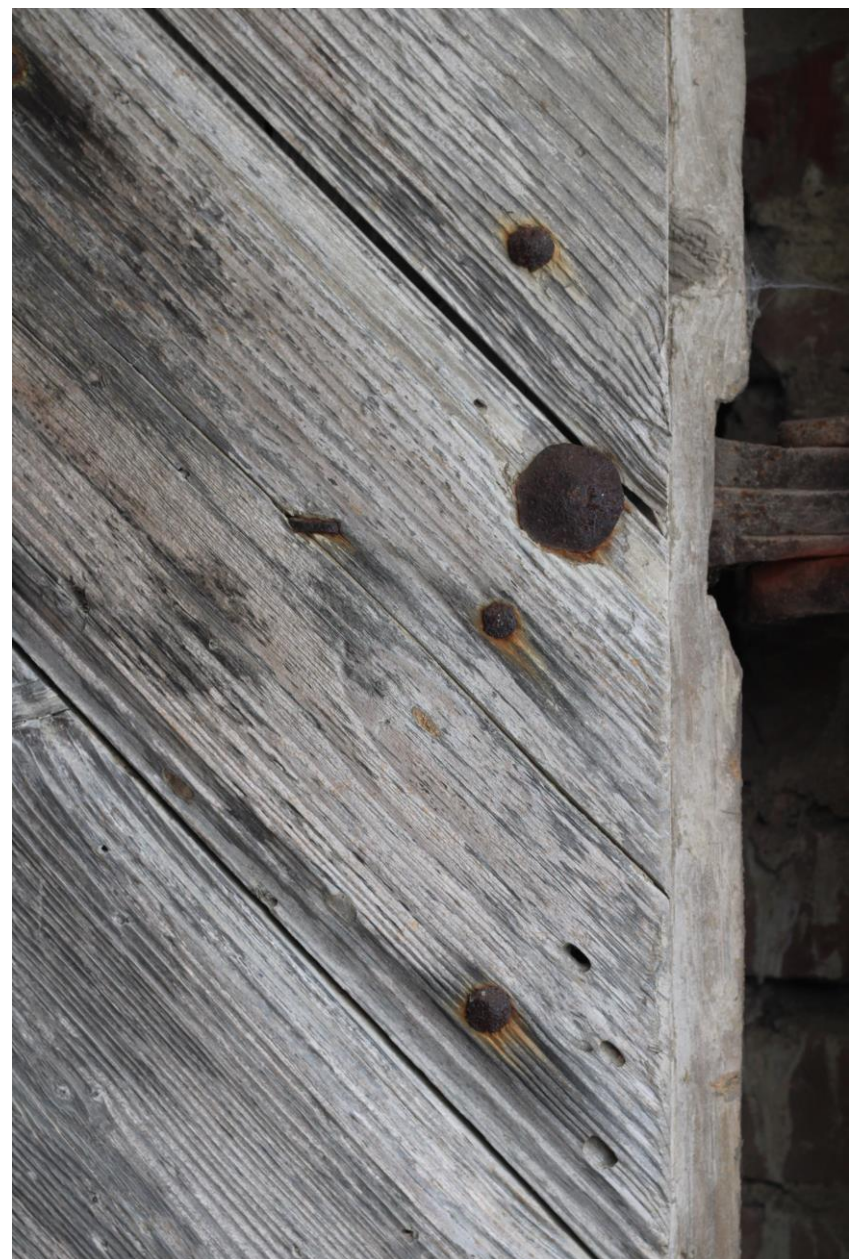
**14.fotoattēls.**

Ēkas rietumu fasādes ieejas durvju fragments. Fasādē vērtnei likts dekoratīvs apšuvums no dēļiem ar profilu malās. Dēļi un kāšu viras naglotas ar kalēja kaltām naglām.

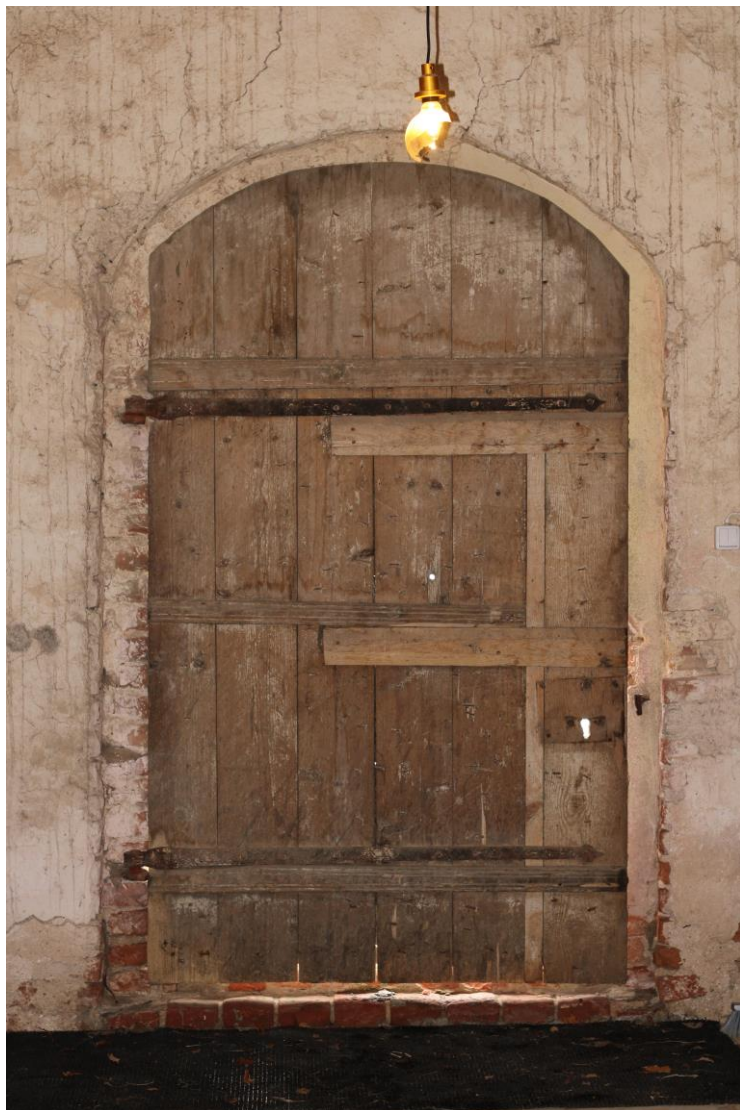
**15.fotoattēls.**

Ārdurvis pēc Otrā pasaules kara remontētas un pastiprinātas no telpas puses ar diviem pienaglotiem šķēriskiem

Ēkas rietumu fasādes ieejas durvis skatā no telpas. Vērtnei uzlikti papildus šķērši, zudusi kastes tipa slēdzene. Sākotnējie šķērsdzītņi ar profilējumu malās.

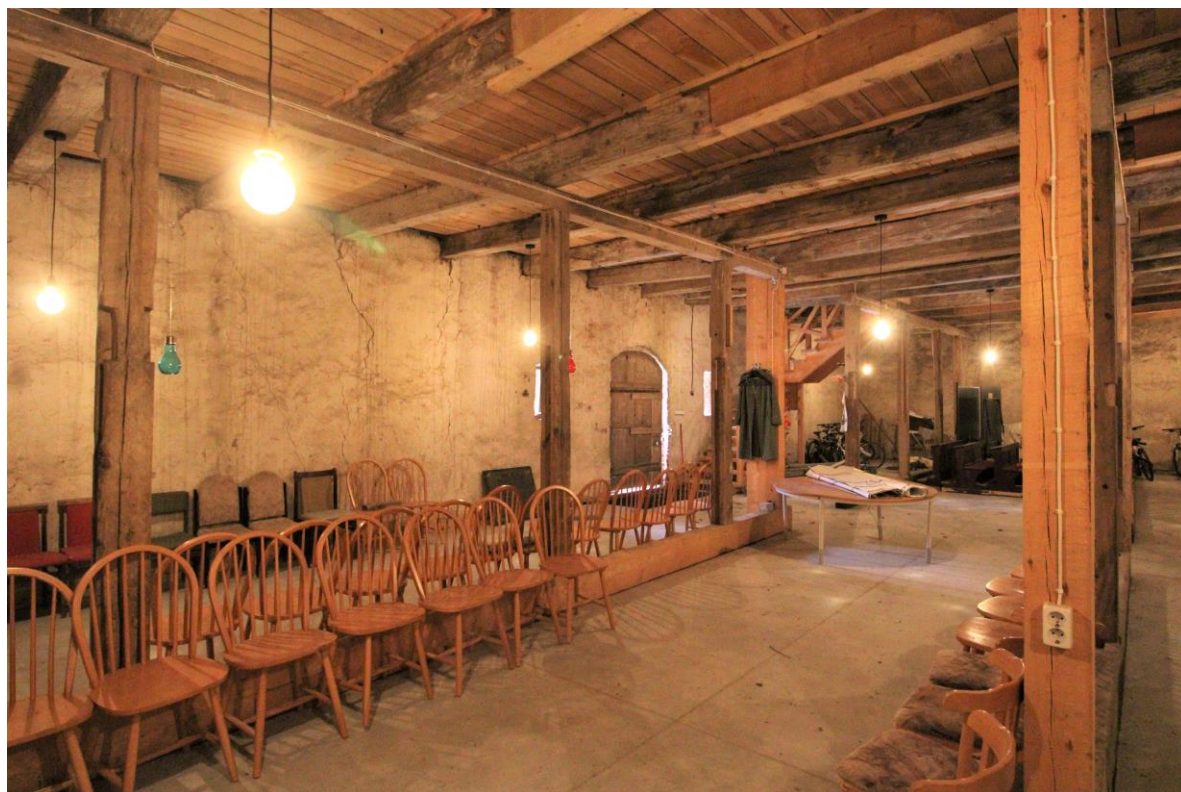
**16.fotoattēls.**

2015. gadā veikts jumta remonts, kura laikā protezētas arī pārseguma sijas (skat. 16., 18., 31.fotoatt.). Sijām nozāģēti gali un pielikta jauna dēļa dzega.

1.stāva kopskats virzienā uz ziemeļiem. Sākotnējie apcirkņu statņi pārlikti, veicot konstrukciju remontu. To sānos ir gropes apcirkņu sānu sienu dēļiem un šķērskokiem.

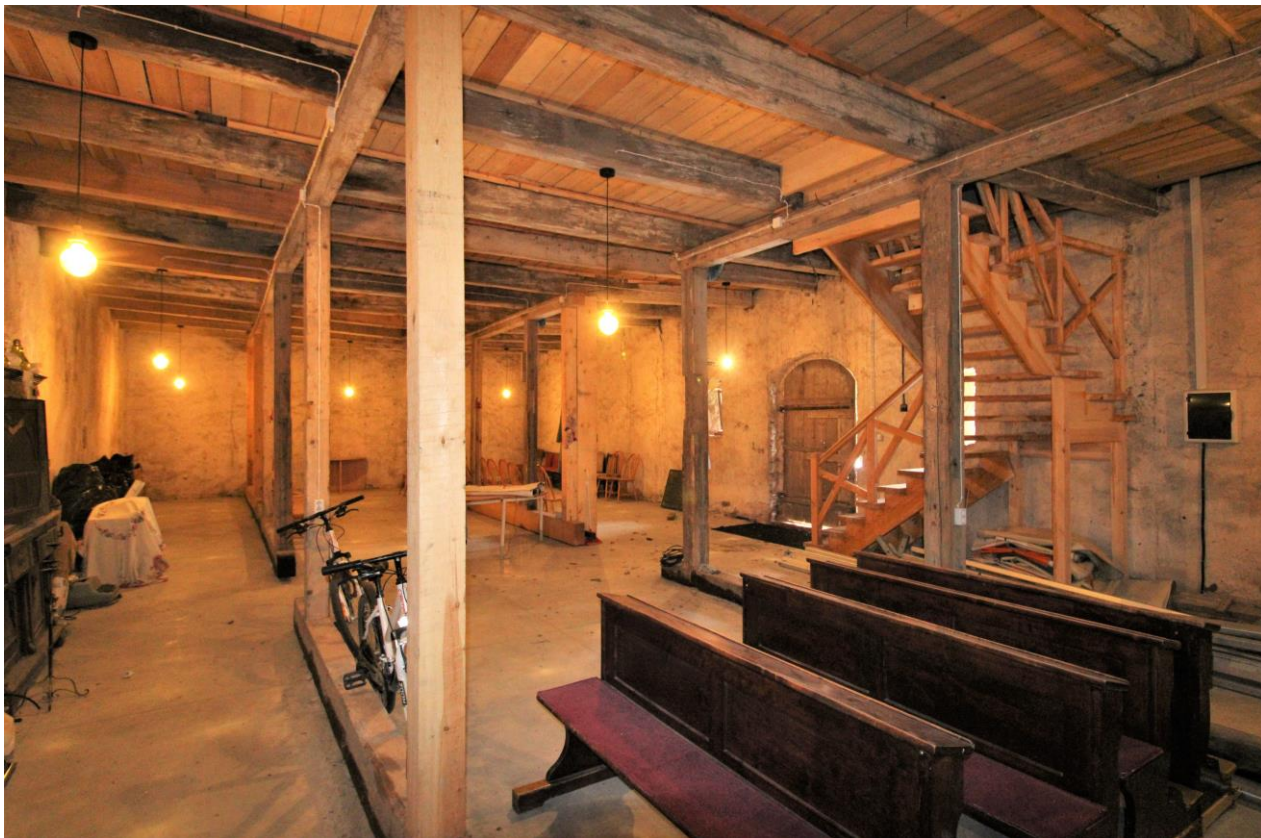
**17. fotoattēls.**

1.stāva kopskats virzienā uz dienvidiem. Zem apcirkņu statņiem palikts apakšējais kopturis, statņi pārlikti.

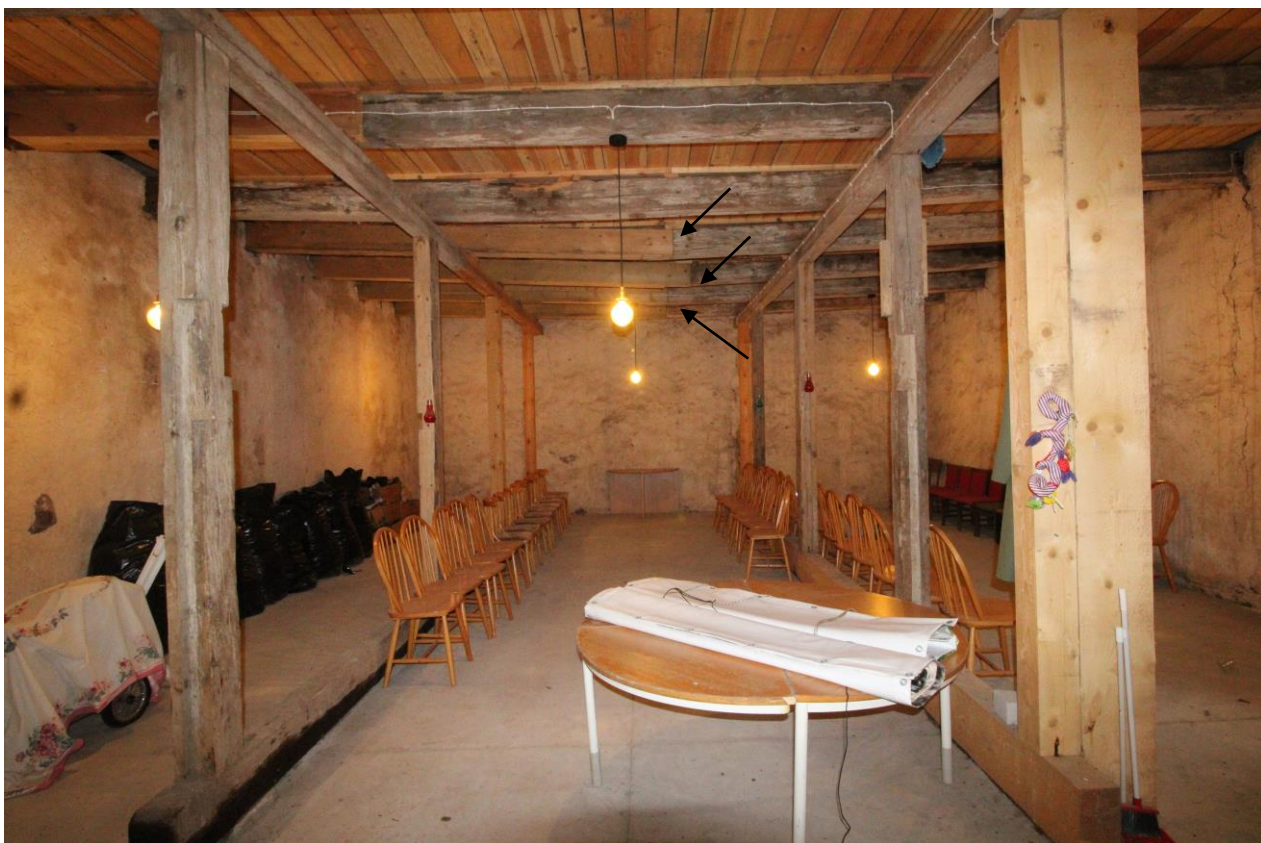
**18. fotoattēls.**

1.stāva telpas ziemeļu gala kopskats. 2015. gadā pārseguma sijas protezētas nekvalitatīvi un ar konstruktīvi nenoturīgu savienojuma mezgļu, kā rezultātā ir izliece.

2015. gadā veikto būvdarbu laikā pieļautās kļūdas nākotnē būs jālabo. Vislielākā problēma ir dzegas zona, kur jāatjauno uzspāres, lai būtu lielāka pārkare. Bet tas nozīmē, ka jādemontē jumta segums, jādemontē uzlikas virs spārēm un jāpārprotezē esošie spāru protezēšanas mezgli. Lai kvalitatīvi veiktu šos darbus ir jāizstrādā kvalitatīvs restaurācijas projekts.

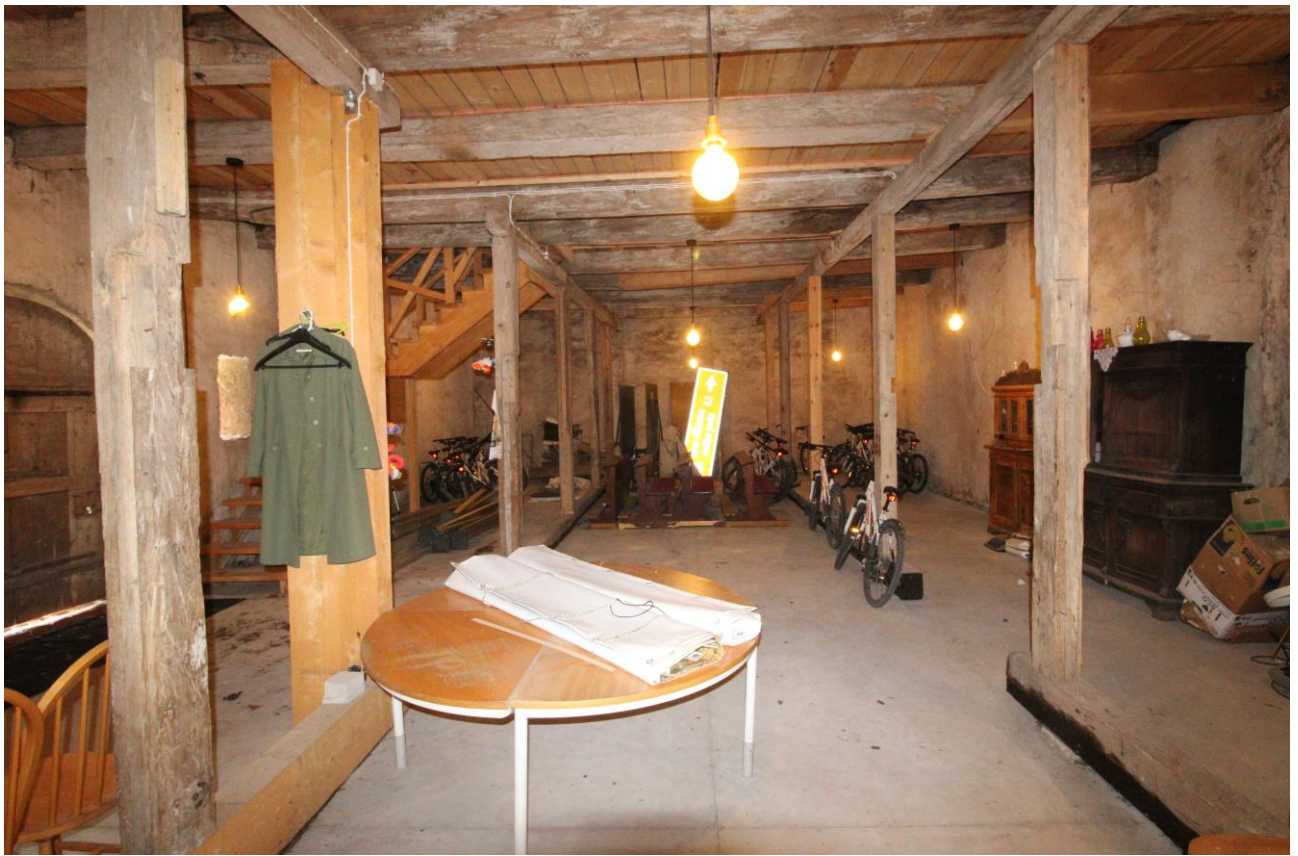
**19. fotoattēls.**

1.stāva telpas dienvidu gala kopskats. Kāpnes iebūvētas remonta laikā 2015. gadā.

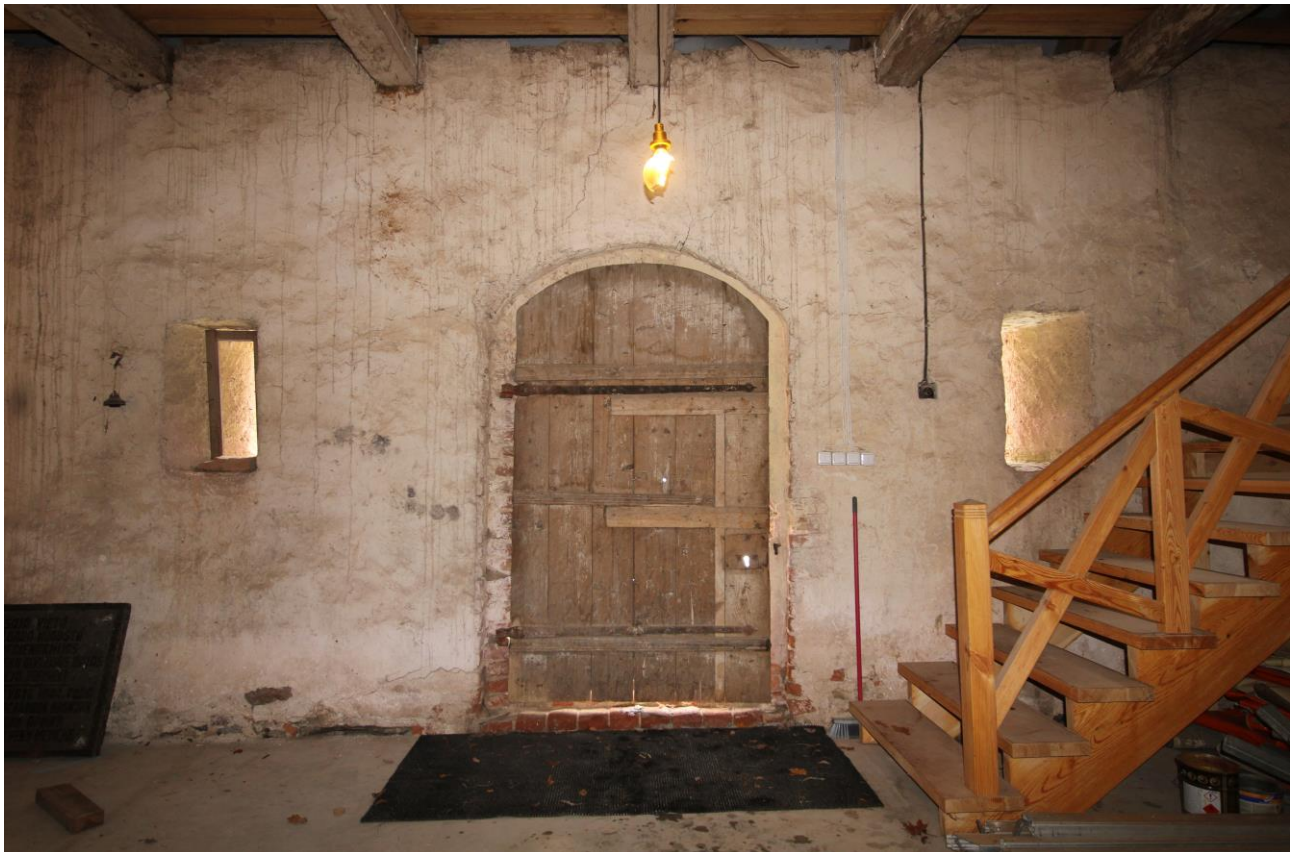
**20. fotoattēls.**

Ieejas durvis un logu aillas skatā no telpas. Sienai sākotnējais apmetums ar reljefu virskārtu.

- Sākotnējo apmetumu pirmajā stāvā saglabāt esošajā izskatā, tikai to nosūkt ar putekļu sūcēju. Kategoriski nav pieļaujams to krāsot vai kā citādi "uzlabot" - estetizēt. Ekspozīciju veidot atstāt no sienas plaknes.

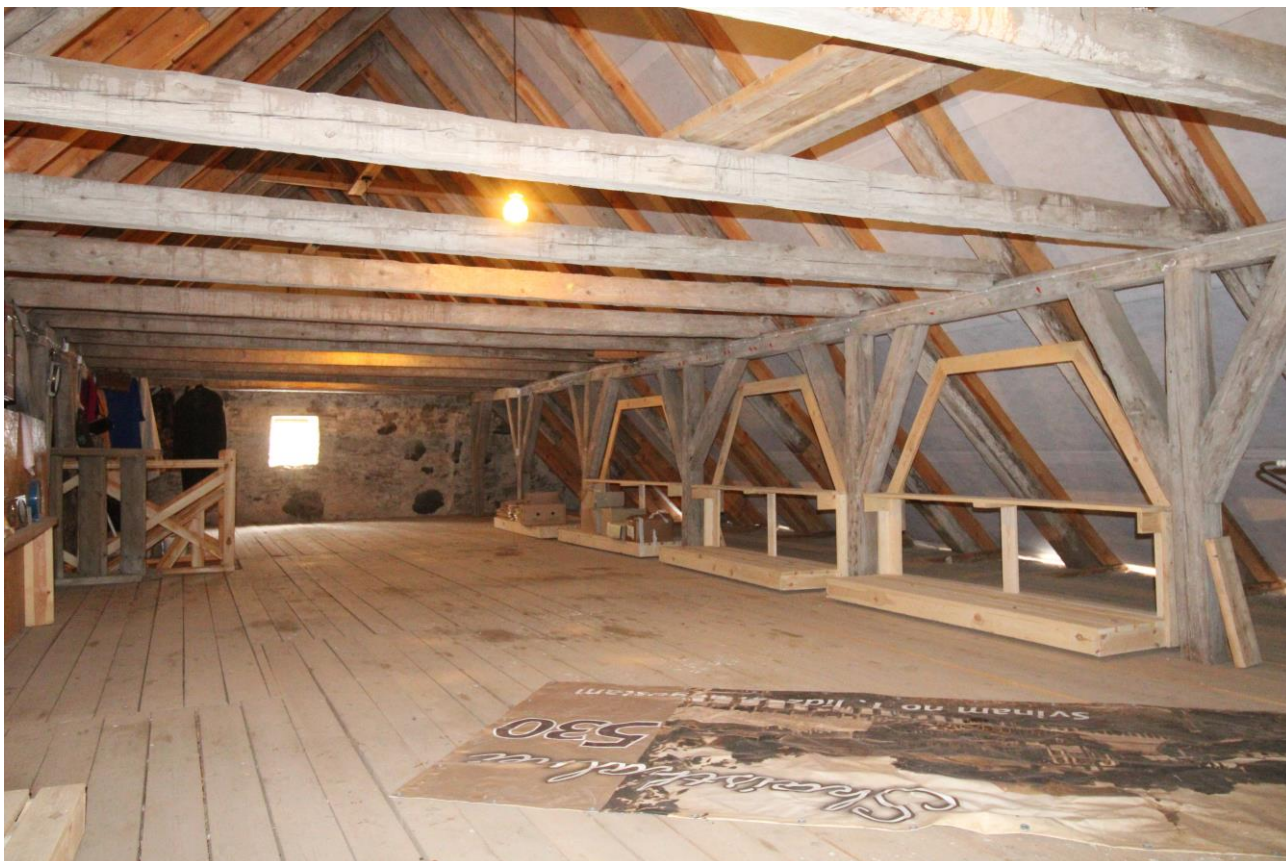
**22. fotoattēls.**

Jumta stāva un jumta konstrukciju kopskats virzienā uz ziemeļiem. Virs jumta spārēm uzlikta jauna konstrukcija. Dēļu grīda jauna – 2015. gada.

Pašreiz vienīgo, ko iespējams labot bez lieliem līdzekļiem, ir demontēt jumta stāva grīdu - 1.stāva griestus, un to vietā izveidot jaunu segumu no platiem (ne mazāk kā 20 cm), spundētiem no jumta stāva puses ēvelētiem dēļiem, kurus pienaglot. Pašreizējā grīda ir neizmantojama. Virsma nav kopjama un caur šķirbām uz pirmo stāvu birst gruži.

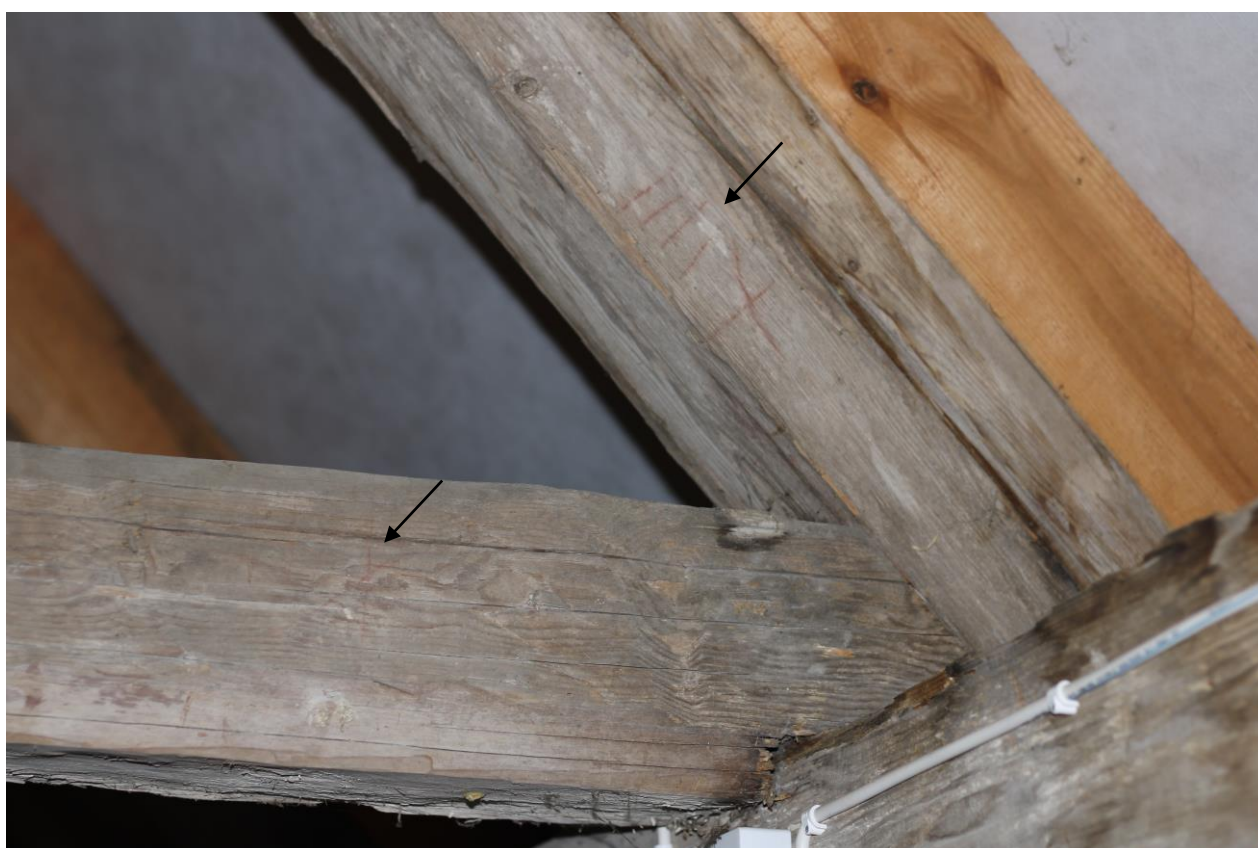
**26.fotoattēls.**

Sākotnējo koka konstrukciju virsma tēta. Konstrukciju mezgļi iezīmēti un elementi marķēti ar sarkanu sangīna zīmuli (skat. 26.fotoatt.). Marķējums ar romiešu cipariem atkārtots ciparus iegriežot (skat. 27.fotoatt.)

Spāres un saišķa marķējums ar sangīnu.
