**OBJEKTS:** SKAISTKALNES PAGASTA MAGAZĪNAS KLĒTS.

Dzirnavu iela 2a, Skaistkalne, Skaistkalnes pag., Bauskas novads. Kad.apz. 40800020556 001

## ĒKAS ARHITEKTONISKI MĀKSLINIECISKĀ IZPĒTE

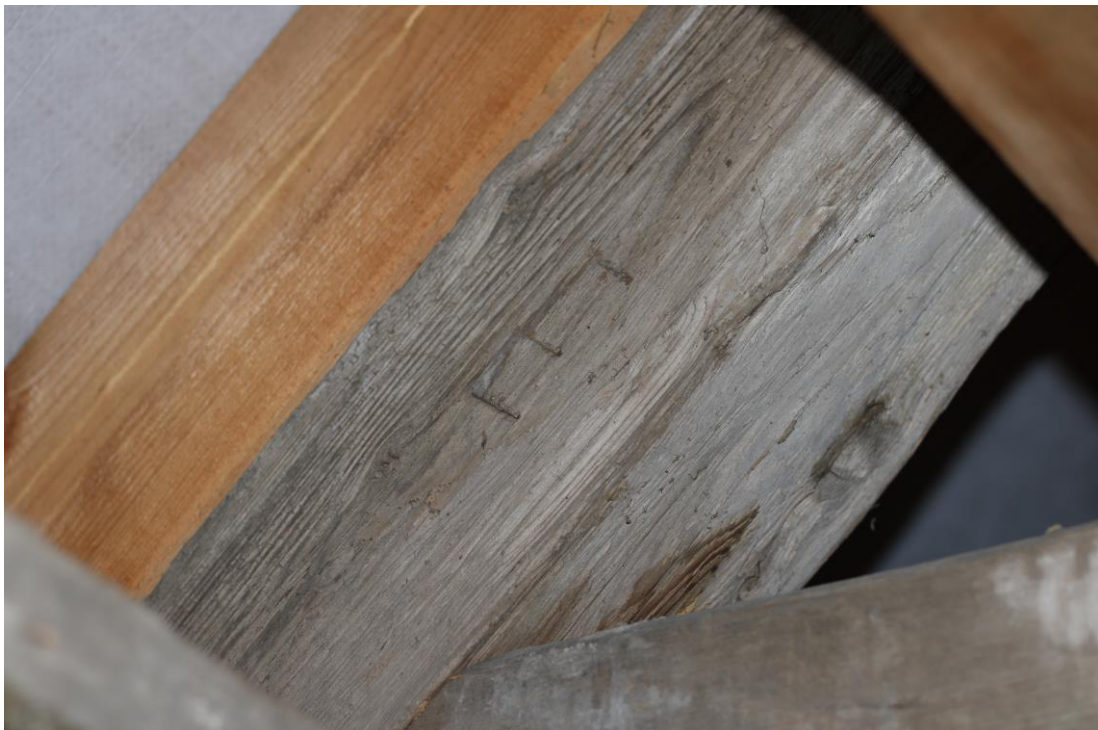
**27. fotoattēls.**  
Spāres marķējums ar  
iecirtumiem.

Sākotnējo koka konstrukciju virsma tēta. Konstrukciju mezgļi iezīmēti un elementi marķēti ar sarkanu sangīna zīmuli (skat. 26.fotoatt.). Marķējums ar romiešu cipariem atkārtots ciparus iegriežot (skat. 27.fotoatt.)

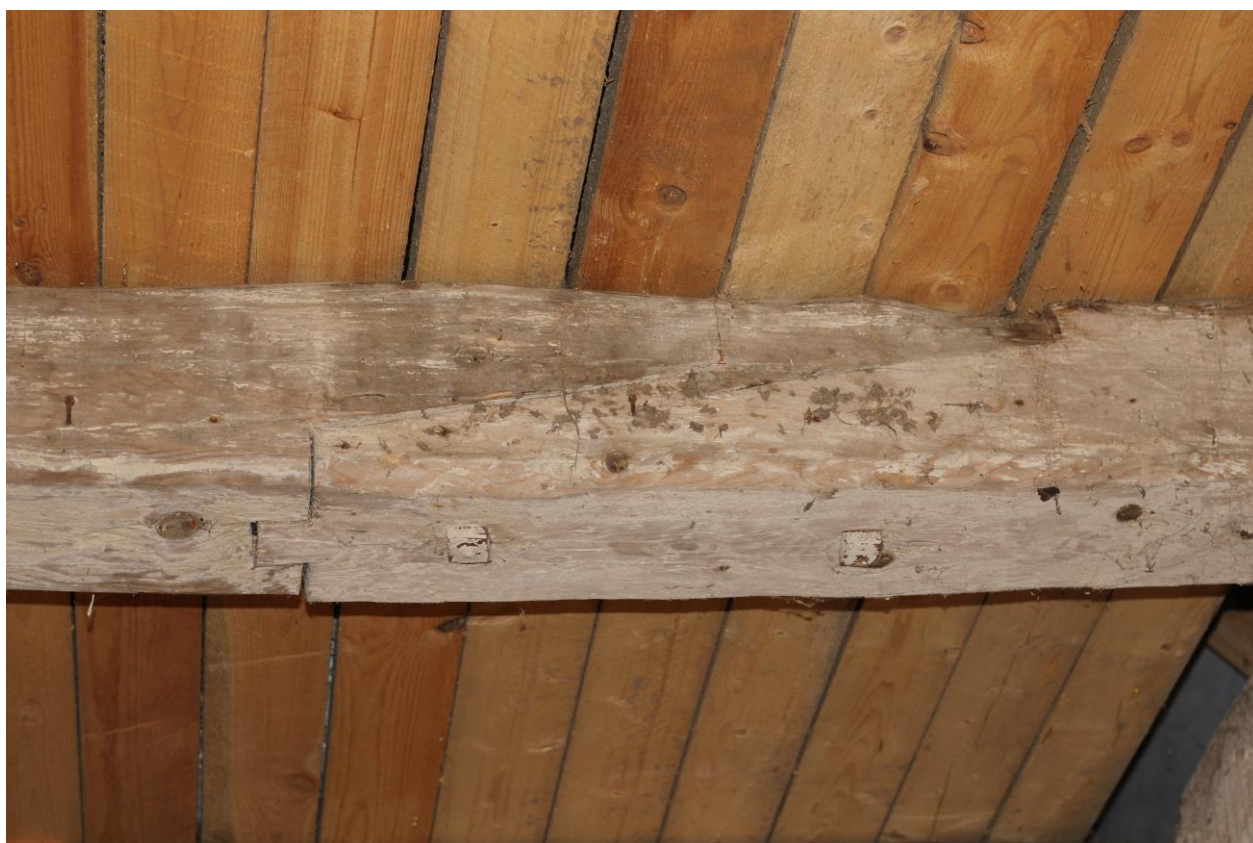
**30.fotoattēls.**

19. gadsimta otrā pusē atsevišķas sijas protezētas (skat. 30.fotoatt.) un viena sija nomainīta.

1.stāva pārseguma sijas tradicionāls un noturīgs protezēšanas mezgls, kas veikts 19.gadsimta otrā pusē.

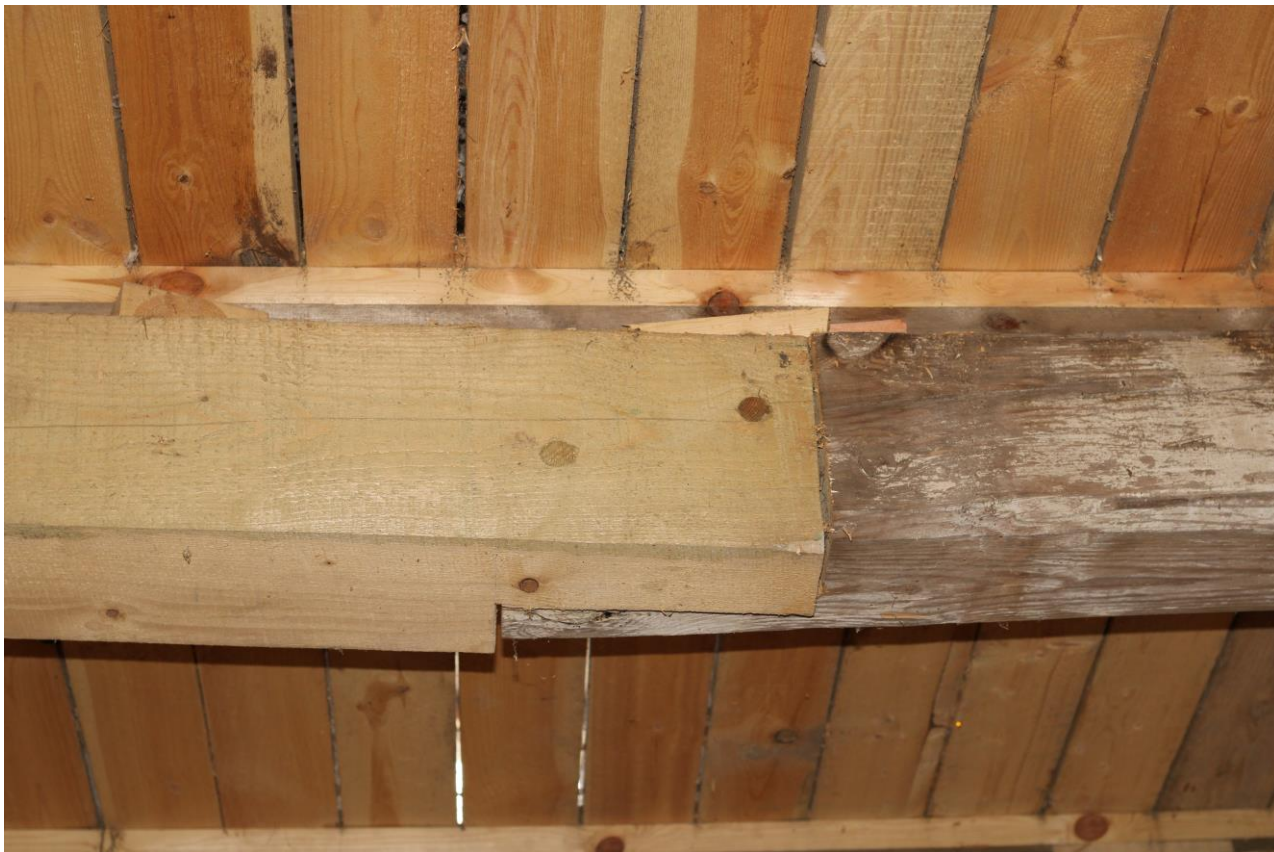
**31.fotoattēls.**

2015. gadā veikts jumta remonts, kura laikā protezētas arī pārseguma sijas (skat. 16., 18., 31.fotoatt.). Sijām nozāģēti gali un pielikta jauna dēļa dzega.

1.stāva pārseguma sijas protezēšanas mezgls, kas veikts 2015. gadā. Protezējums veikts nekvalitatīvi, primitīvi un mezgls nav noturīgs.

2015. gadā veikto būvdarbu laikā pieļautās kļūdas nākotnē būs jālabo. Vislielākā problēma ir dzegas zona, kur jāatjauno uzspāres, lai būtu lielāka pārkare. Bet tas nozīmē, ka jādemontē jumta segums, jādemontē uzlikas virs spārēm un jāpārprotezē esošie spāru protezēšanas mezgli. Lai kvalitatīvi veiktu šos darbus ir jāizstrādā kvalitatīvs restaurācijas projekts.

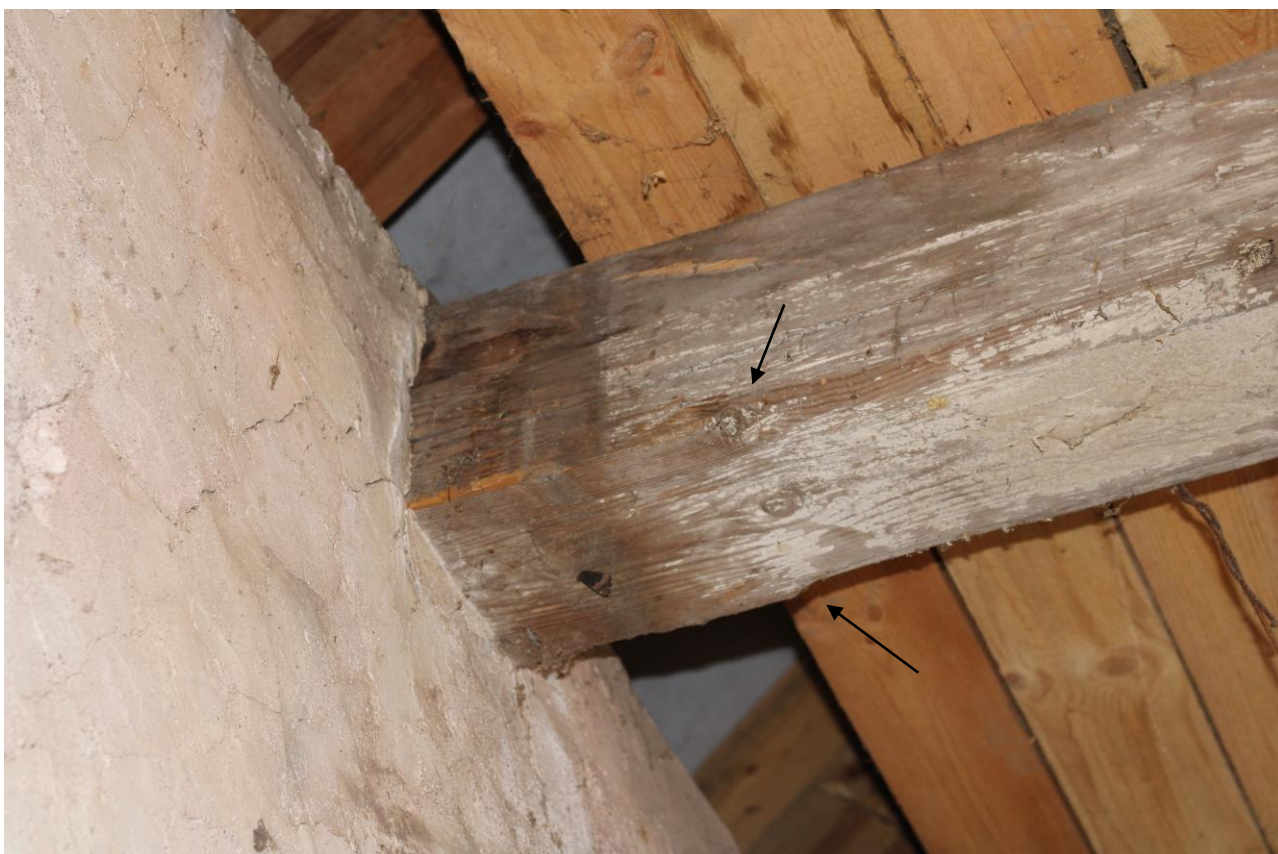
**32.fotoattēls.**

1.stāva pārseguma sijas gals pie ārsienas. Sijām ir fasetes un pie sienas bija izbūvēti apcirkņi.

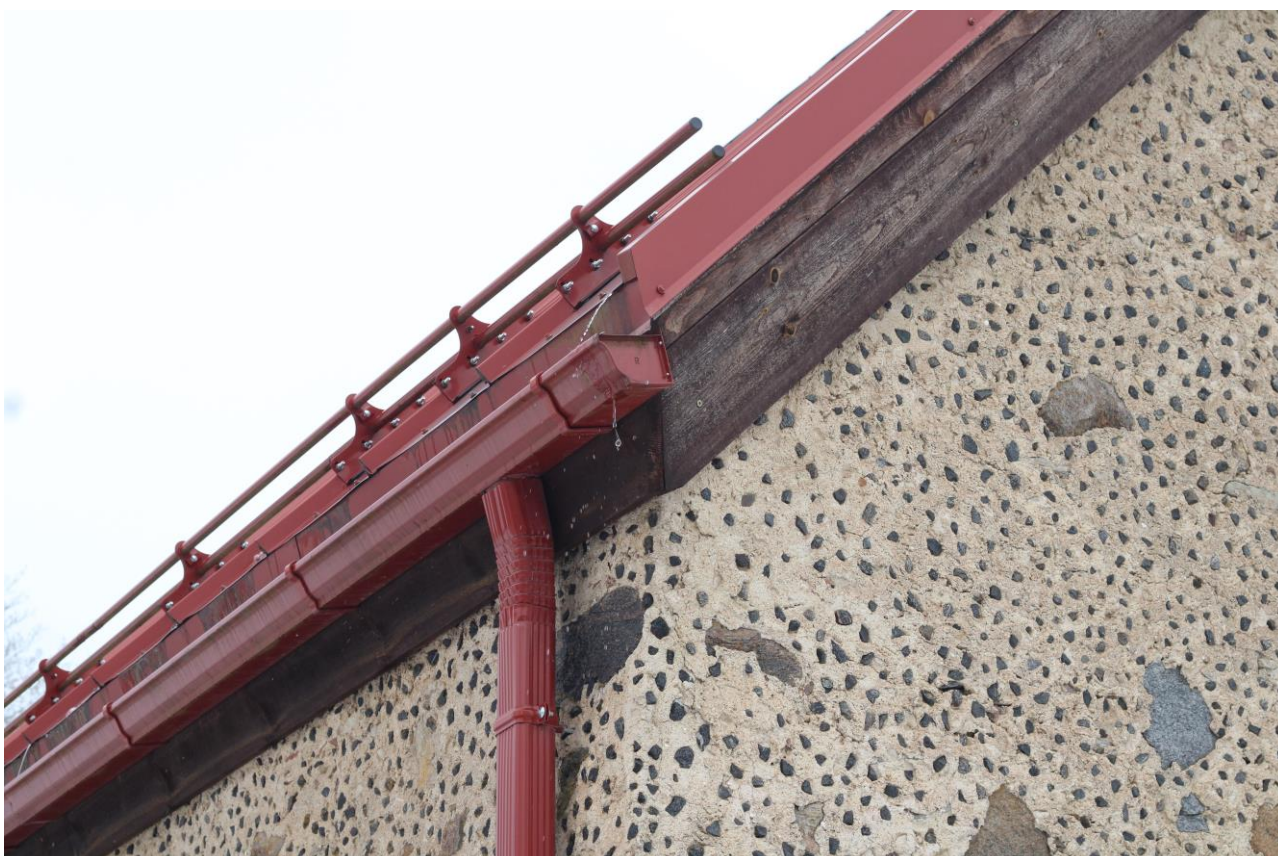
### **34.fotoattēls.**

2015. gadā veikts jumta remonts. Noņemtas uzspāres, to vietā uzliktas izlīdzinošās spāres - uzlikas, spāres protezētas. Uzlikts jauns segums - tērauda jumts ar plastikāta pārklājumu. Uzliktas ūdens teknes un notekas, kas nepilda savu funkciju, jo tās ir par mazu un teknēm pāri līst nokrišņu ūdens un no notekām ūdens līst tieši pie ēkas pamatiem. Garenfasādē pret ceļu gar jumta slīpes malu uzlikta sniega barjera.

Ēkas dienvidrietumu stūris. 2015. gadā veikts jumta seguma un konstrukciju remonts, uzlikti jauni nosegdēļi, jumta segums un ūdens teknes ar notekām. Tās nepilda savu funkciju, jo pieliktas nepareizi un ūdens tek pāri teknei. Visi šie jaunie risinājumi komplektā ar sniega barjeru degradē ēku kā kultūrvēsturisku objektu.
